Bilten

Bilten br. 4 • Godina II • Januar 2020.

DOO
VODOVOD I KANALIZACIJA
HERCEG NOVI

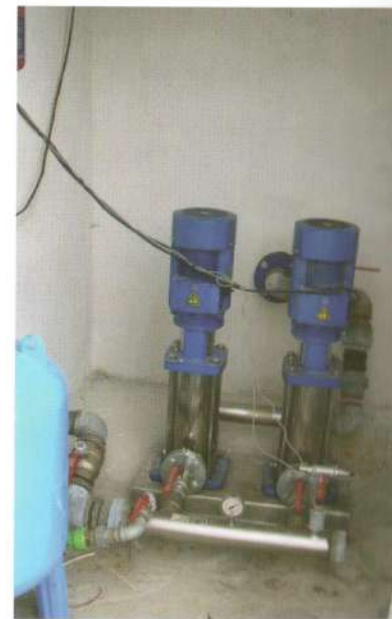
Stari slovenački pumpni agregati su zamijenjeni sa energetski visoko efikasnim njemačkim pumpnim agregatima proizvođača Grundfos. Takođe, zamijenjene su i sve stare metalne cijevne veze PVC cijevima nazivnog pritiska od 16 bara, kao i fazonski komadi i ventili. Umjesto klasičnog upra-

vljačkog elektro-ormara, ugrađen je frekventni regulator za upravljanje radom pumpnog agregata, koji omogućava daleko bolje regulisanje pritiska u mreži od klasičnog sistema, a uz značajne uštede električne energije.

U novoizgrađeni objekat hidroforske stanice ugrađen je integrisani sistem za podizanje pritiska proizvođača Elektrokovina – Maribor, sa vertikalnim centrifugalnim pumpama i klasičnim upravljačkim elektro-ormarom.

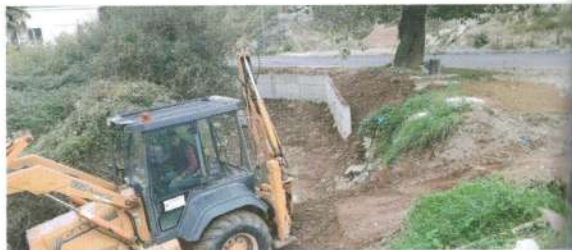
– Napravljena je oplata, nalivena je betonom, urađeni su temelji za zid sa lijeve strane, neposredno uz vodozahvat. To je koštalo preko 5.000 evra. Radiće se i desna strana. Prethodno je izbagerisano korito. Aktivnosti će biti nastavljene, kako bi se regulacija završila i uredio

Prema riječima direktorice d.o.o. Vodovod i kanalizacija Herceg Novi Olivera Doklešić, radovi na rekonstrukciji korita, neposredno na vodozahvatu Opačice, bili su neophodni jer je zbog velike vode došlo do razaranja lijeve i desne obale.

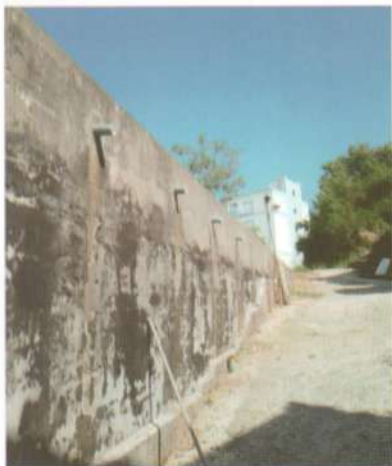
izvjestan kontakt dubljih slojeva armature sa kontaminiranim hloridima. U prisustvu hlorida čelik se depolarizuje, čak i ako je pH vrijednost visoka. Na slikama se vide oštećenja korozijom u rezervoarima.

ma rezervoara. Pri tome, najčešće, nije bilo geološkog ispitivanja terena, njegove nosivosti i stabilnosti. Vidljiva su pucanja potpornih zidova, pukotine na spoljašnjim zidovima rezervoara, „ispadanje armature“, djelovanje podzemnih i provirnih voda, koje jaruže i podlojavaju teren, kao i procurivanja na instalacijama i mašinskoj opremi usljed korozije i stvaranje malih zabarenih prostora oko rezervoara.

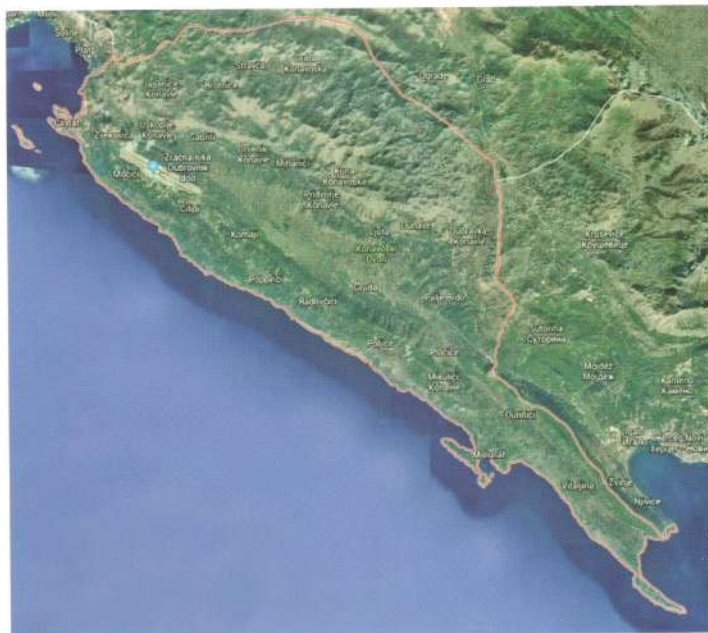
Od prekidne komore na Debelom brijegu do postrojenja za prečišćavanje sirove vode, filter stanica Mojdež, na koti 160 mm, izveden je ulaz čeličnog gravitacionog cjevovoda prečnika 660,4 mm / deblji-

- Zamjena ventila na muljnom ispustu na Zvekovici;
- Ugradnja novog mjerачa protoka i leptirastog ventila na vodostanu Plat;
- Izrada muljnog ispusta na Grudi;
- Izrada zaštite glavnog cjevovoda na području Čilipa.

Glavni dovodni čelični cjevovod DN 700 mm, kojim se voda kroz Konavle doprema u Herceg Novi, a koji je izgrađen prije 40 godina i za koji je najvećim dijelom iskorištena trasa nekadašnje stare željezničke uskotračne pruge kroz Konavle (Sarajevo–Uskoplje–Hum–Zelenika), od vodostana Plat do Debelog brijega, nikada nije geodetski snimljen i tačno pozicioniran u kartama. Takva je situacija i sa glavnim cjevovodom kroz hercegnovsku opštinu, prečnika DN 600 mm i DN 400 mm. Zbog urbanizacije prostora sve više novih prostornih dijelova naše opštine postaje zanimljivo kao građevinsko zemljište, a slična je situacija i u Hrvatskoj, u Konavlima, u području kuda prolazi naš glavni cjevovod. O ovim zahvatima prije četrdeset godina nije moglo ni da se pretpostavi. Nove urbani-

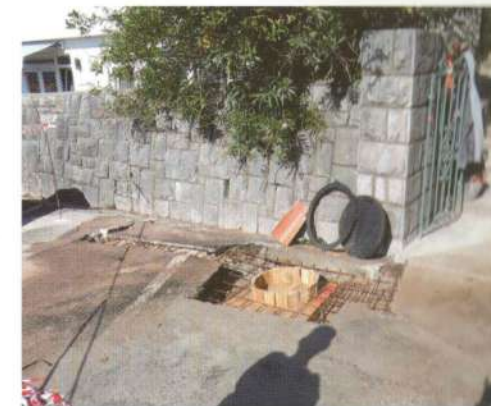
*Ulica Desete
hercegovačke
brigade br. 43 i
45 – rekonstrukcija
kanalizacione mreže*

Radovi na rekonstrukciji–izgradnji nove trase kanalizacione mreže trajali su od 17.10. do 24.10.2019, čime je u potpunosti ispoštovan dinamički plan. Rekonstrukcija se ogleda u izgradnji novog sistema odvoda fekalnih voda od PVC cijevi DN 250 mm u dužini od 44 m, izgradnji šest novih RO (revizionih okana), kao i rekonstrukciji jednog postojećeg RO. Radove je izvodila operativa DOO ViK, grupa za održavanje kanalizacione mreže i građevinska grupa, kao i treće lice, koje je bilo angažovano za grube građevinske radove (mašinski iskop, odvoz viška materijala i dr.). Radilo se ukupno sedam radnih dana, a svakog dana je bilo angažovano sedmero do osmero ljudi. Radovi su se obavljali uz stalni stručni nadzor.

Rekonstrukcija mreže je bila neophodna, jer je postojeći kanalizacioni kolektor AC DN 200 mm, koji se nalazi na ovoj lokaciji, postao nefunkcionalan zbog dotrajalosti i povećanog priliva fekalnih voda. Na taj kolektor je spojena nova kanalizacija naselja Srbina, pa prilikom većih atmosferskih padavina dolazi do njegovog zagušenja i prelivanja fekalne kanalizacije u podrumске prostorije stambenih objekata. Rješenje ovog problema se ogledalo u izradi nove trase kanalizacionog kolektora za naselje Srbina, kako bi se stari kolektor rasteretio. Za ovaکو rješenje je urađen glavni projekat od strane projektanta DOO Oliver-ing Budva, a revidovan od strane revidenta DOO Sedam-ing. Projekat je predvidio zadržavanje postojeće kanalizacije za stambene zgrade i izradu nove kanalizacije PVC DN 250 mm, čija je trasa preko dvorišta K. P. 1583 K. O. Topla do postojećeg šahta gradske kanaliza-

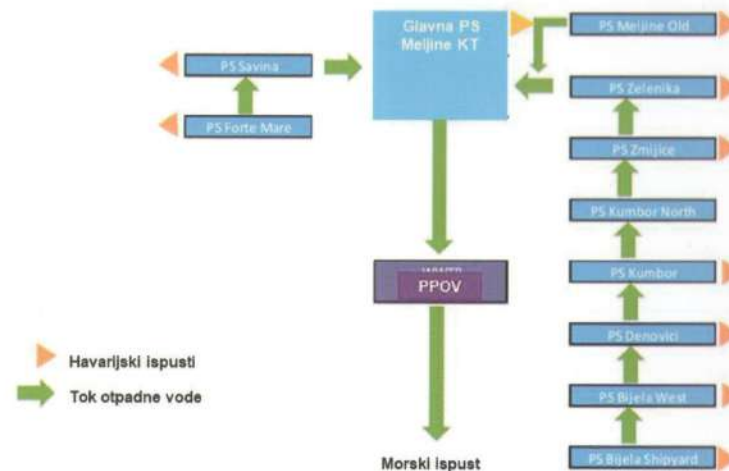
Na narednoj slici je prikazana trasa kolektora sa postojećom mrežom sekundarne kanalizacije na Rivijeri, uključujući podmorske ispušte. Na slici su takođe prikazane i lokacije pumpnih stanica (PS), koje vrše transfer prikupljene otpadne vode na pojedinim dionicama do centralne PS Meljine KT, u kojoj se sakuplja otpadna voda sa obje dionice i dalje transferiše prema postrojenju za prečišćavanje otpadnih voda (PPOV) u Nemiljoj.

Ukupna dužina gravitacionih cjevovoda kolektora na Rivijeri (od Jošice do Meljine) je oko 10,8 km, od čega je oko 8 km ispod nivoa mora (skoro $\frac{3}{4}$), što u uslovima plime doводи do upliva morske vode u kolektor, što je opet povezano sa nekvali-

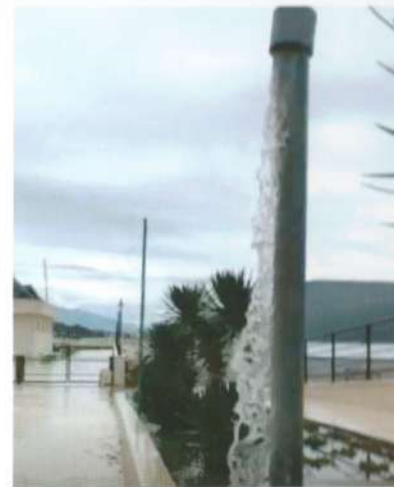
Koliko je problem upliva atmosferskih i površinskih voda u kolektor izražen, vidi se na primjeru šahta koji se nalazi u Baošićima (Navarinsko polje). Snimak je napravljen 17.11.2019, dakle 11 dana poslije prethodnog. Na slici se vidi isticanje vode iz priključne cijevi prečnika 200 mm. Takođe se može

vidjeti i znatna količina vode u samom kolektoru.

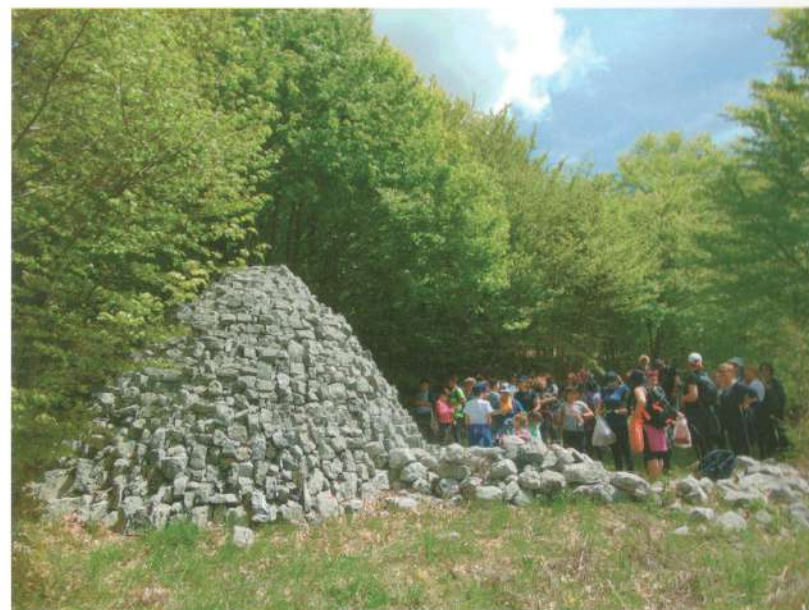
Bistjerna na Zukovici

Lažni svod je drevna graditeljska tehnika, poznata još iz Mesopotamije, pa zatim iz Mikene (Atrejeva grobnica), ali korišćena praktično do juče kroz suvozdnu baštinu, prvenstveno po zemljama mediteranskog kulturnog kruga.

je dosta recentnije zdanje. Naime, Kruševićanin Gajo Murišić, tad već u poznim godinama (92!), krov bistjerne je svoltao sa sinovima tek 1954. godine. To je uradio nad već postojećoj bistjerni, a nakon sretno završenog incidenta sa padom djeteta u do tada nepokriveni objekat.

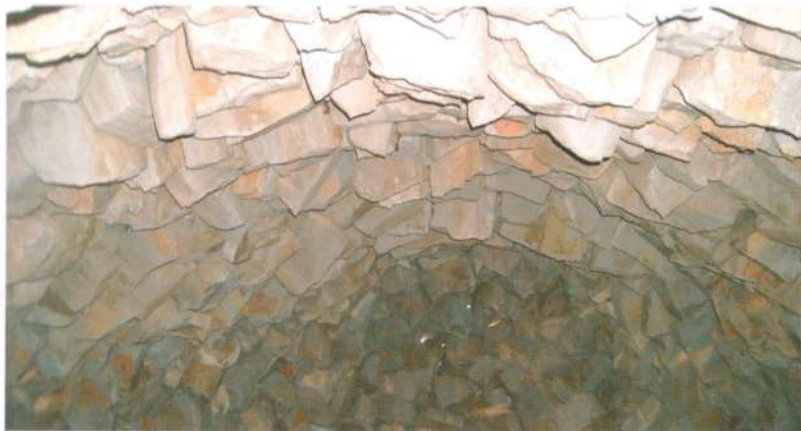
Bistjerna na Zukovici, unutra
